## Tähtis ohutusteave

**Lihvmasinate seeriade PSS 2, PSS 20, PSS 190, PSS 200, PSS 250 ja PSS 2000 ohutusega seotud tagasikutsumine – puudutab lihvmasinaid, mis valmistati juunist augustini 2007 ja mida parandati juunist 2007 detsembrini 2009 +++ Nüüdsest ei tohi neid lihvmasinaid enam kasutada ega teistele pakkuda.**

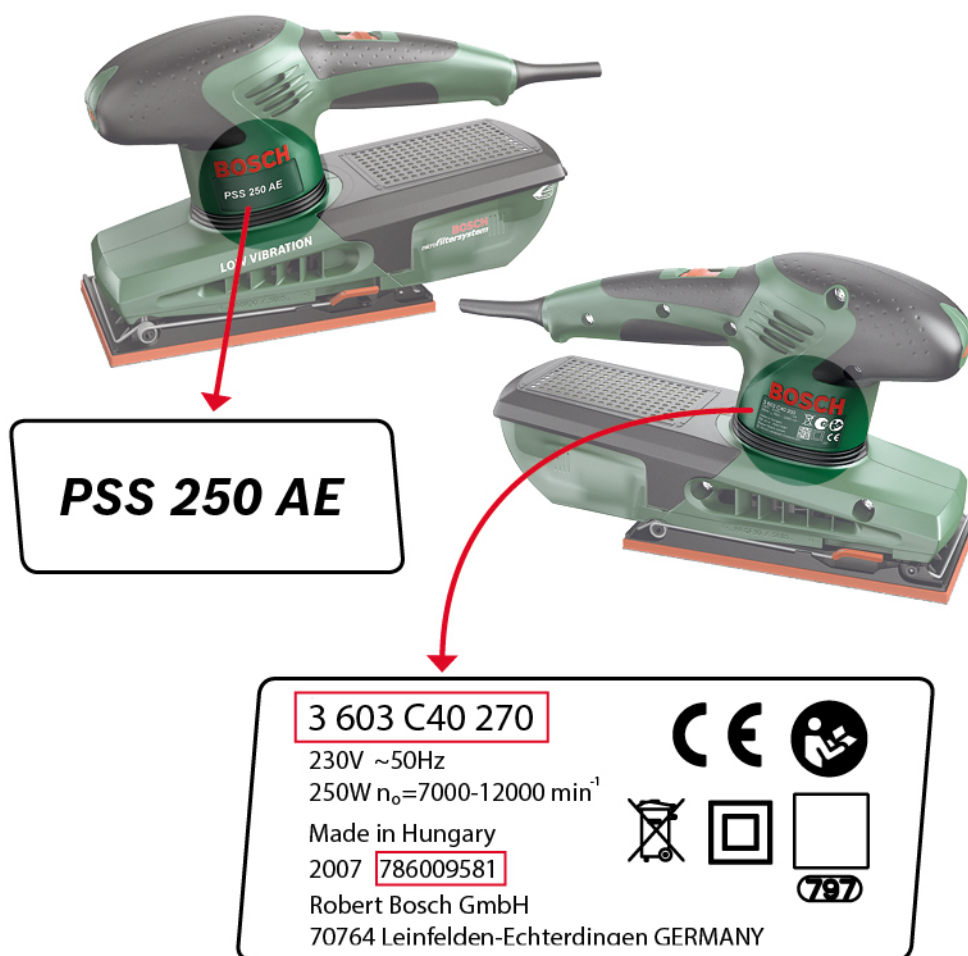
Mudeli ning seadme- ja seerianumbri leiab seadme tüübisildilt järgmiselt.
